Siltojen rakentamisen ja korjaamisen seuranta

Seurantaraportti, osa 1

Tiehallinnon selvityksiä 7/2001

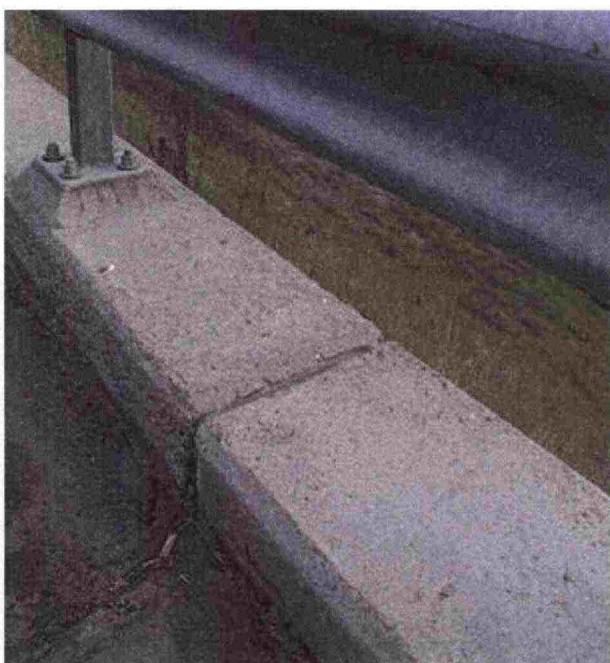
Sillan numero KaS- 1040	Sillan nimi Keltakallion risteyssilta	Kunta Kotka
Siltatyyppi Jännitetty betoninen jatkuva palkki		Suunnitelmanumero R 15/ 12378
Jännemitat (m) 19,65+19,78+25,22	Tarkastuspvm. 28.9.1999	Vinous (gon) 0
Hyödyllinen leveys (m) 19,8		
Lisätiedot kohteesta		
Impregnointiaine oli Moxie.		
Tarkastuksen tulokset		
Aineella on impregnoitu molemmat reunapalkit 28.9.1993.		
Silmämääräisessä tarkastuksessa ei reunapalkeissa todettu rapautumisen merkkejä.		
Sitä vastoin oikeanpuoleisen siipimuurin reunapalkin vaakapinnalla sekä sisäpuolen pystypinnalla oli havaittavissa alkavaa rapautumista. Pintoja ei ole käsitelty Moxiella.

Kuva 2.1 Keltakallion sillan reunapalkki.

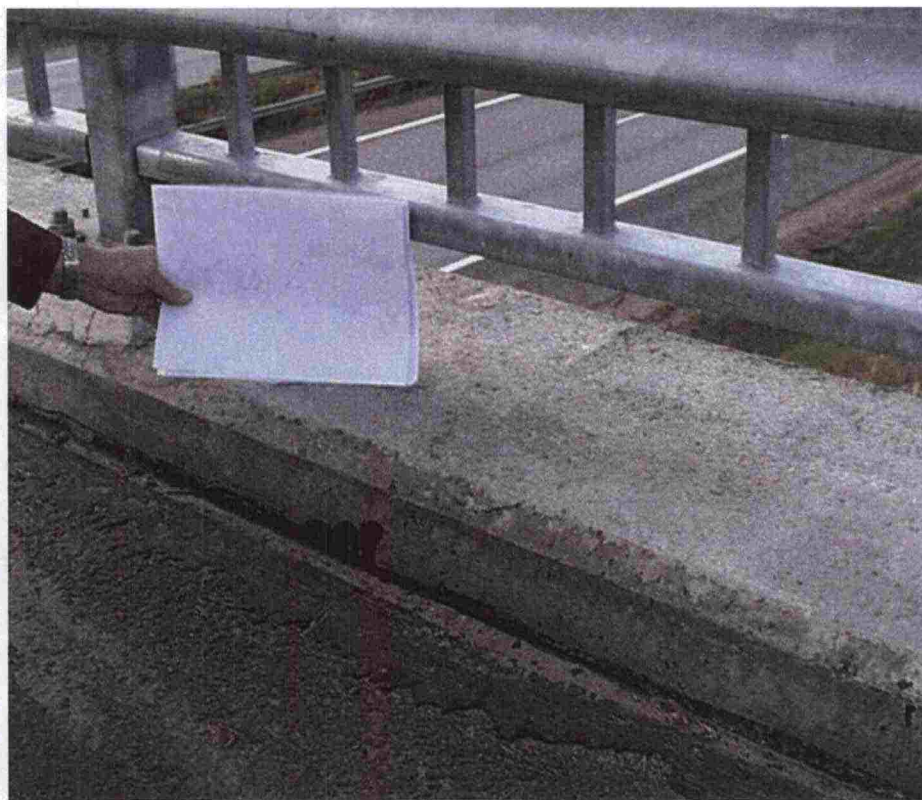
Sillan numero KaS- 759	Sillan nimi Otsolan silta	Kunta Kotka
Siltatyypin Betoninen laattakehäsilta (Blk II)	Suunnitelmanumero R15/ 7372	
Jännemitat (m) 16,00	Tarkastuspvm. 28.9.1999	Vinous (gon) 0
		Hyödyllinen leveys (m) 33.60
Lisätiedot kohteesta		
Impregnointiaine oli Rescon Imp.		
Tarkastuksen tulokset		
Aineella oli impregnoitu molemmat reunapalkit ja välitukien pystypinnat		
Silmämääräisessä tarkastuksessa todettiin, että vasemman reunapalkin vaaka- ja pystypinnassa ei ollut rapautumisen merkkejä. Sitä vastoin oikean reunapalkin vaakapinnalla oli siellä täällä havaittavissa alkavaa säröilyä. Välitukien pystypinnoissa ei ollut rapautumisen merkkejä.		
Molemmissa reunapalkeissa olivat juurikorokkeet runsaasti halkeilleet.

Kuva 2.3 Otsolan sillan reunapalkki.

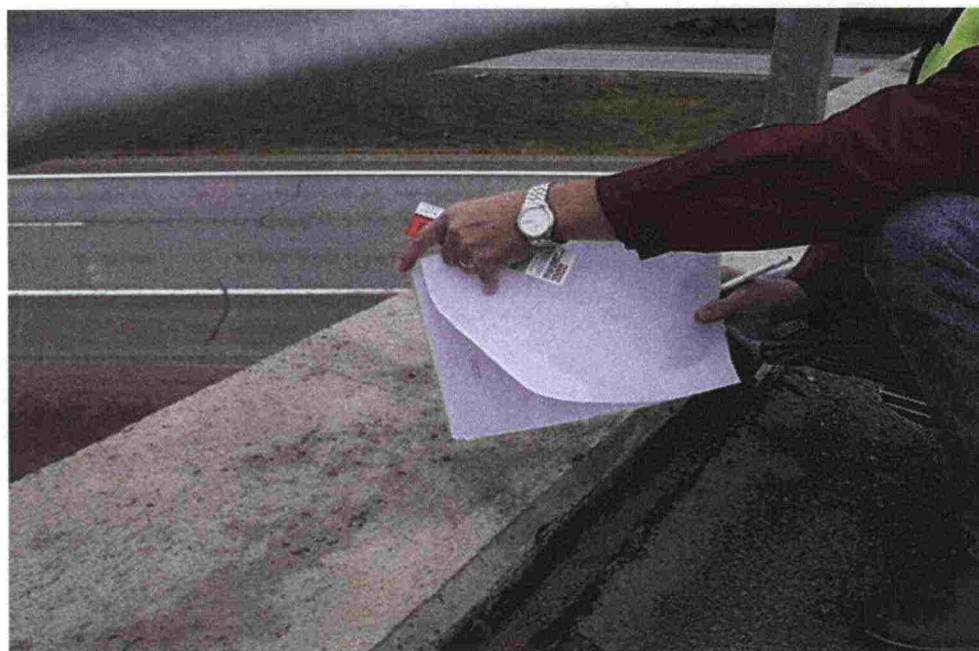
Sillan numero KaS- 1047	Sillan nimi Pasin risteyssilta	Kunta Kotka
Siltatyyppi Jännitetty betoninen jatkuva ulokepalkkisilta	Suunnitelmanumero R15/ 12394	
Jännemitat (m) (4,70)+ 39,13+ 39,13+ 4,70)	Tarkastuspvm. 28.9.1999	Vinous (gon) 0
Hyödyllinen leveys (m) 12.60		
Lisätiedot kohteesta Impergnointiaineet olivat Wacker BS 44 ja Rescon Imp.		
Tarkastuksen tulokset Wacker BS 44:llä oli impregnoitu reunapalkit 25.5.1994 ja Rescon Imp:llä sillan välitukien pystypinnat. Silmämääräisessä tarkastuksessa todettiin, että kummassakaan reunapalkissa ei ollut havaittavissa rapautumista. Yläpinnan väri oli kirjavaa. Välitukien pinnoissa ei ollut havaittavissa rapautumista.

Kuva 2.4 Pasin risteyssillan reunapalkki.

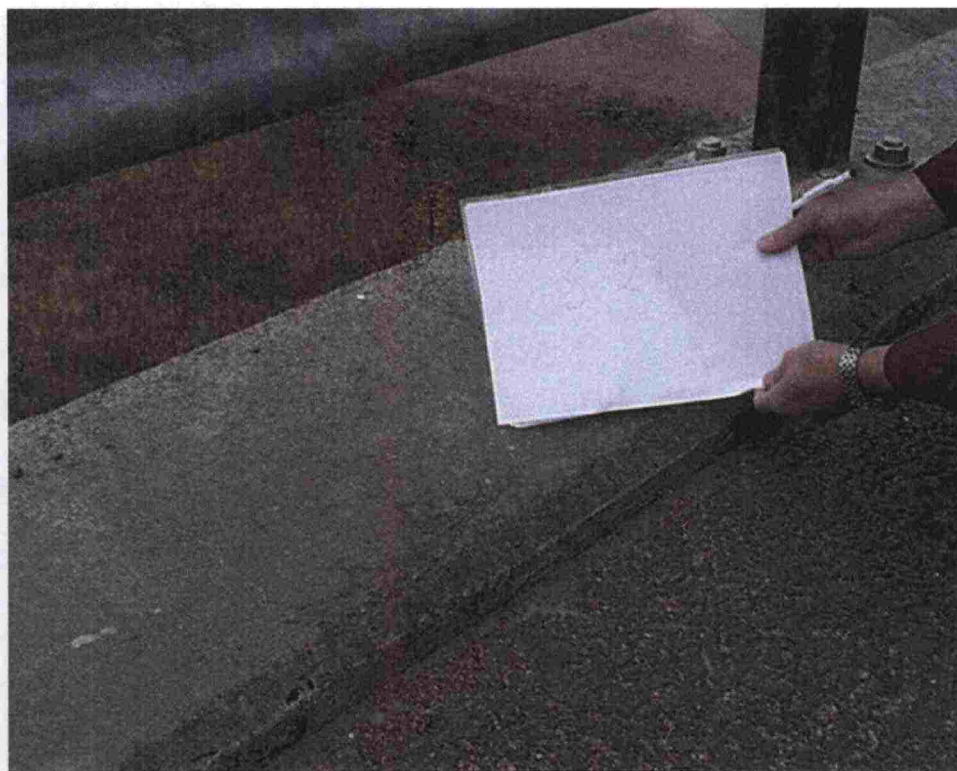
Sillan numero KaS- 1060	Sillan nimi Rantahakan risteyssilta	Kunta Kotka
Siltatyyppi Jännitetty betoninen jatkuva laattasilta	Suunnitelmanumero R15/ 12387	
Jännemitat (m) 21,78+ 22,63+ 14,25	Tarkastuspvm. 28.9.1999	Vinous (gon) 44
Lisätiedot kohteesta Impregnointiaine oli Wacker BS 44.		Hyödyllinen leveys (m) 24,15
Tarkastuksen tulokset Aineella on impregnoitu sillan reunapalkit. Silmämääräisessä tarkastuksessa ei todettu rapautumista vaaka- eikä pystypinnoilla. Pinnan värisävy tumma.

Kuva 2.5 Rantahakan sillan reunapalkki.

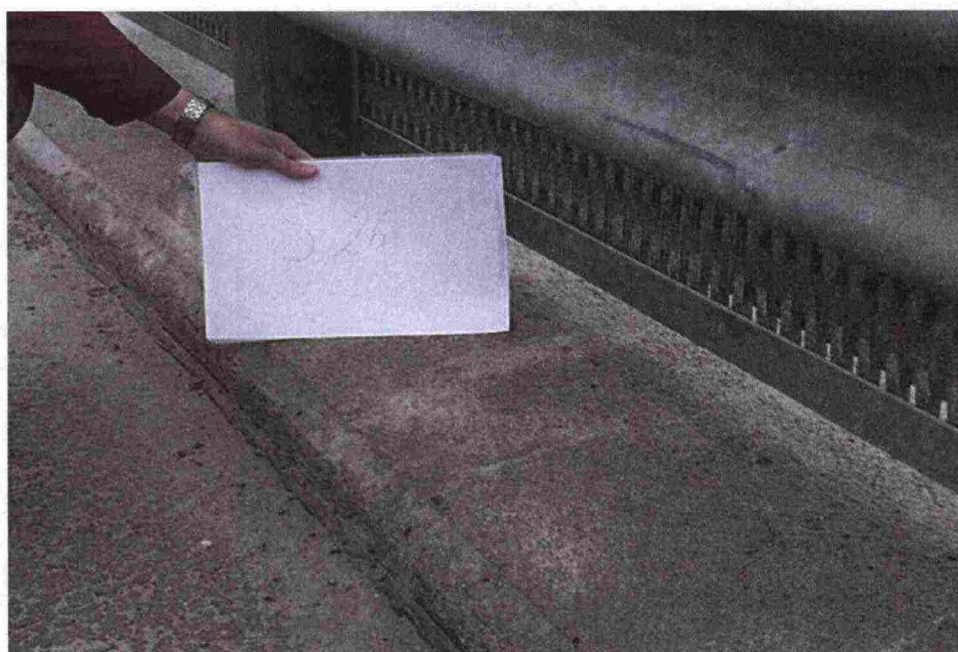
Sillan numero	Sillan nimi	Kunta
KaS- 1063	Ruopingin risteyssillat	Kotka
Siltatyyppi	Suunnitelmanumero	
Betoninen laattakehäsilta (Blk I)	R15/ 12392	
Jännemitat (m)	Tarkastuspvm.	Vinous
16,90	28.9.1999	(gon 0
		Hyödyllinen leveys (m)
		12,55
Lisätiedot kohteesta		
Impregnointiaine oli Wacker BS 44.		
Tarkastuksen tulokset		
Aineella oli impregnoitu molemman sillan reunapalkit.		
Silmämääräisessä tarkastuksessa todettiin, että kummankaan sillan reunapalkeissa ei ollut havaittavissa rapautumista. Pinnan väri oli huomattavan tumma.

Kuva 2.6 Ruopingin sillan reunapalkki.

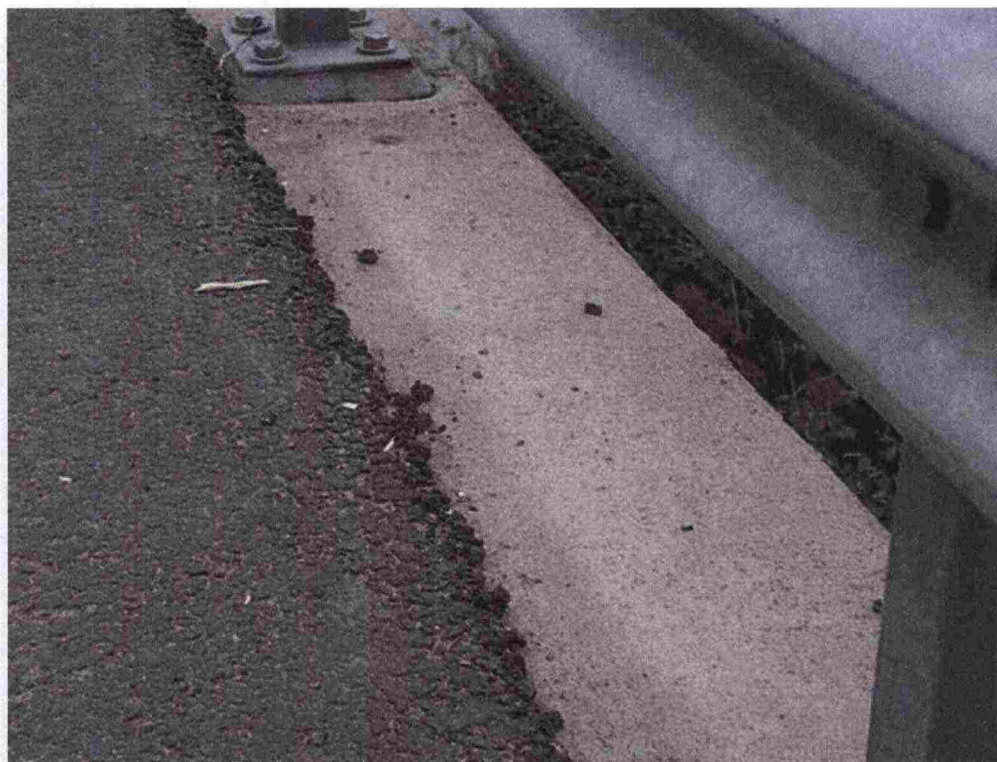
Sillan numero KaS- 1065	Sillan nimi Sakin sillat	Kunta Kotka
Siltatyypin Betoninen jatkuva ulokelaattasilta	Suunnitelmanumero R15/ 12395	
Jännemitat (m) (1,50)+ 16,00+ 3x 18,00+ 16,00+ (1,50)	Tarkastuspvm. 28.9.1999	Vinous (gon) 0
Lisätiedot kohteesta		Hyödyllinen leveys (m) 12,55
Impregnointiaine oli Moxie.		
Tarkastuksen tulokset		
Aineella oli impregnoitu molempien siltojen molemmat reunapalkit 5.5.1994.		
Silmämääräisessä tarkastuksessa todettiin, että pohjoispuolen sillan oikean reunapalkin vaaka- ja pystypinnoilla ei ollut rapautumisen merkkejä. Sitä vastoin vasemmanpuoleisen reunapalkin vaakapinnalla oli havaittavissa alkavaa rapautumista.		
Etelänpuoleisen sillan oikeassa reunapalkissa oli pintasäröilyä Karhulan puoleisessa päässä siltaa sekä vaaka- että pystypinnoilla. Vasemmanpuolen reunapalkissa ei ollut rapautumista.

Kuva 2.7 Sakin sillan reunapalkki.

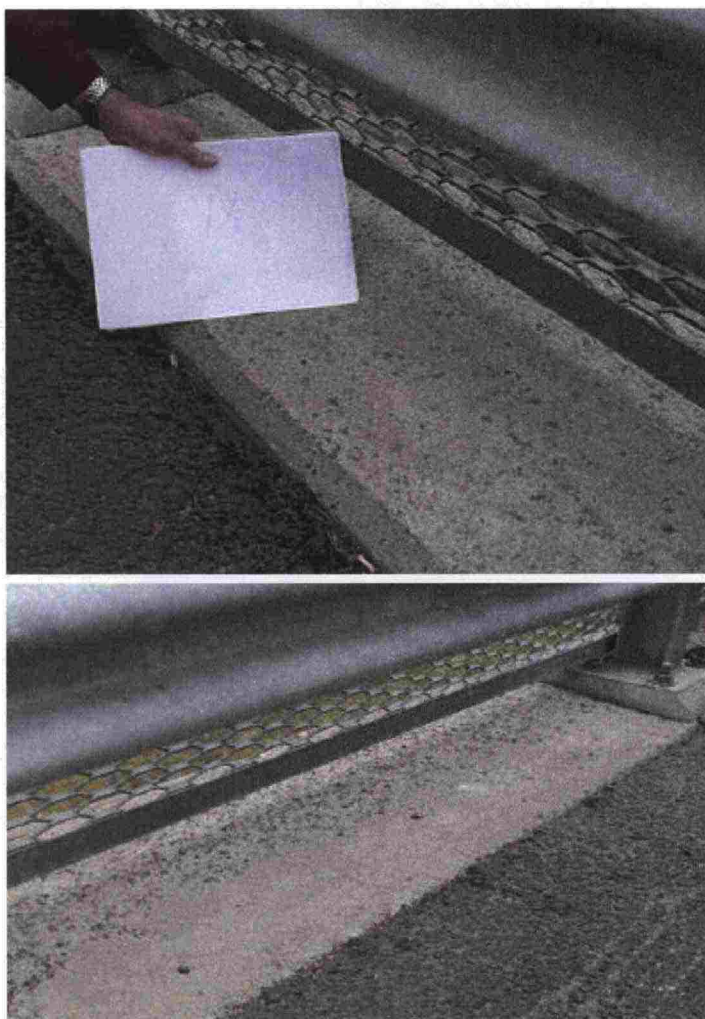
Sillan numero KaS - 1057	Sillan nimi Salminlahden alikulkukäytävät		Kunta Kotka
Siltatyyppi Teräsbetoninen laattakehäsilta, E + P			Suunnitelmanumero R15/ 12384
Jännemitat (m) 5,63	Tarkastuspvm. 28.9.1999	Vinous (gon) 0 ja 6	Hyödyllinen leveys (m) 23,55 ja 12,55
Lisätiedot kohteesta Impregnointiaine oli Dynasilan BH.			
Tarkastuksen tulokset Aineella oli impregnoitu siltojen reunapalkit ja siipimuurit 24.5.1994. Silmämääräisessä tarkastuksessa todettiin, että pohjoispuolen sillan reunapalkkien vaakapinnassa oli havaittavissa pistemäistä rapautumista siellä täällä. Eteläpuolen sillan reunapalkkeissa oli vaakapinnalla yleisesti rapautumaa syvyydeltään 3- 10 mm. Siipimuureissa ei ollut havaittavissa rapautumista.

Kuva 2.8 Salminlahden alikulkukäytävien reunapalkkeja.

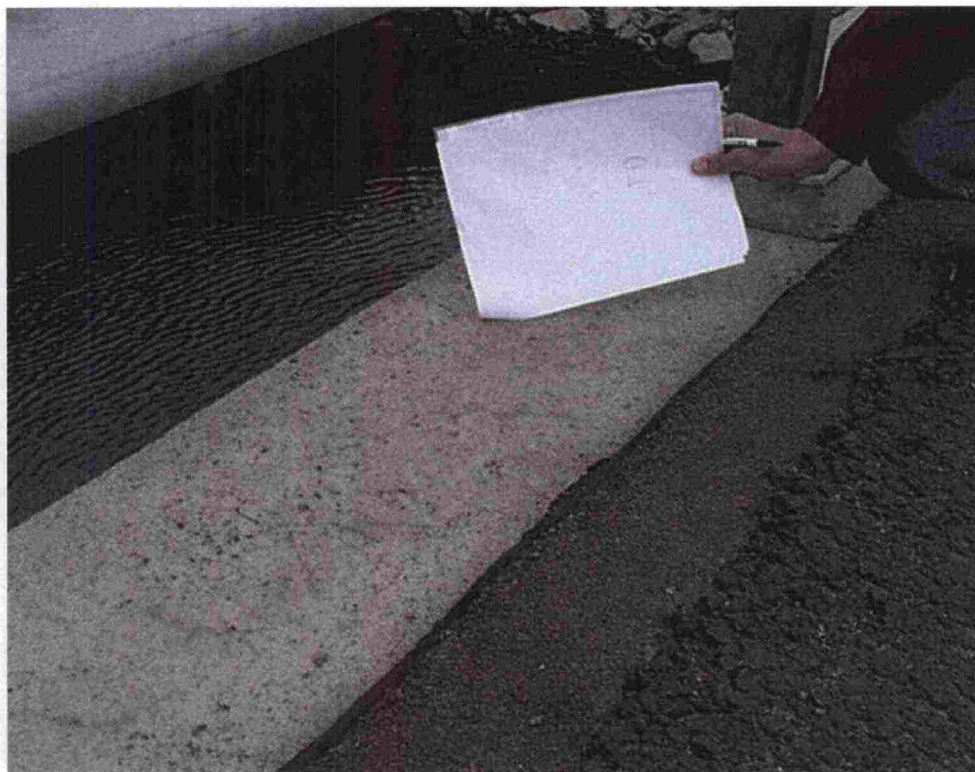
Sillan numero KaS - 1056	Sillan nimi Salminlahden sillat	Kunta Kotka	
Siltatyyppi Teräsbetoninen jännitetty ulokepalkkisilta		Suunnitelmanumero R15/ 12382	
Jännemitat (m) (2,50) + 19,00 +(2,50)	Tarkastuspvm. 28.9.1999	Vinous (gon) 0	Hyödyllinen leveys (m) 14,55 ja 13.60
Lisätiedot kohteesta			
Impregnointiaineena oli Moxie.			
Tarkastuksen tulokset			
Aineella oli impregnoitu vasemmanpuoleisen sillan eteläinen reunapalkki ja oikeanpuoleisen sillan molemmat reunapalkit 6.5.1994.			
Silmämääräisessä tarkastuksessa todettiin, että vasemmanpuoleisen sillan käsittelemättömässä reunapalkissa ei ollut rapautumisen merkkejä, mutta käsitellyn reunapalkin vaakapinnalla oli selvästi nähtävää pistemäistä rapautumista. Oikeanpuoleisen sillan pohjoispuolen reunapalkissa oli nähtävillä pintasaröilyä sekä vaaka- että pystypinnoissa. Eteläpuolen reunapalkissa oli rapautumista pystypinnassa.

Kuva 2.9 Salminlahden sillan reunapalkki.

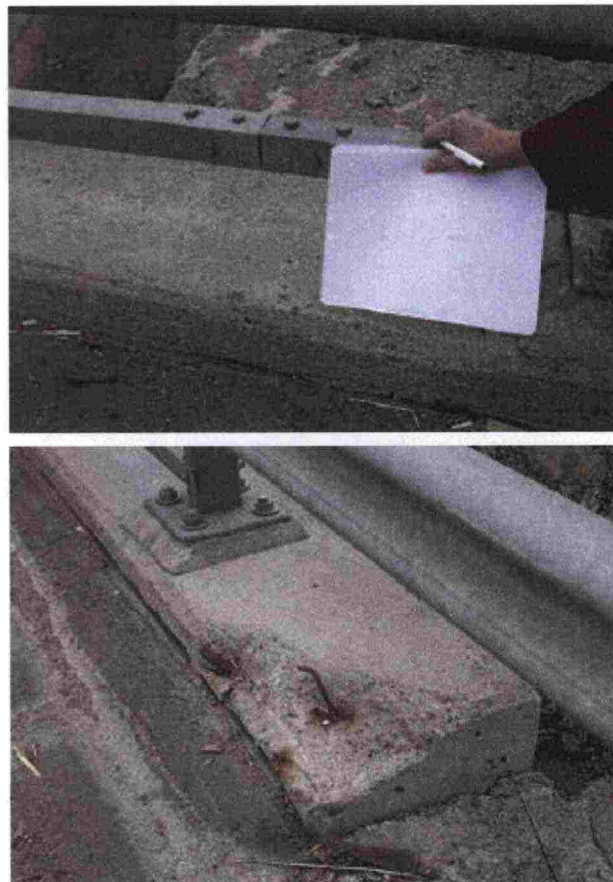
Sillan numero KaS - 1048	Sillan nimi Summan risteyssilta	Kunta Kotka
Siltatyyppi Jännitetty betoninen jatkuvapalkkisilta	Suunnitelmanumero R15/ 12398	
Jännemitat (m) 18,70 +20,27 +29,00	Tarkastuspvm. 28.9.1999	Vinous (gon) 28- 34
		Hyödyllinen leveys (m) 16,55
Lisätiedot kohteesta		
Impregnointiaineina oli käytetty Moxieta ja Rescon Imp:iä.		
Tarkastuksen tulokset		
Moxiella oli impregnoitu sillan reunapalkit 29.9.1993 ja Rescon Imp:llä sillan välitukien pystypinnat 17.5.1994.		
Silmämääräisessä tarkastuksessa todettiin, että oikeanpuolen reunapalkissa ei ollut havaittavissa rapautumista. Vasemmanpuolen reunapalkissa oli pistemäistä rapautumista siellä täällä.		
Välitukien pinnoissa ei ollut rapautumista.

Kuva 2.10 Summan risteyssillan reunapalkki.

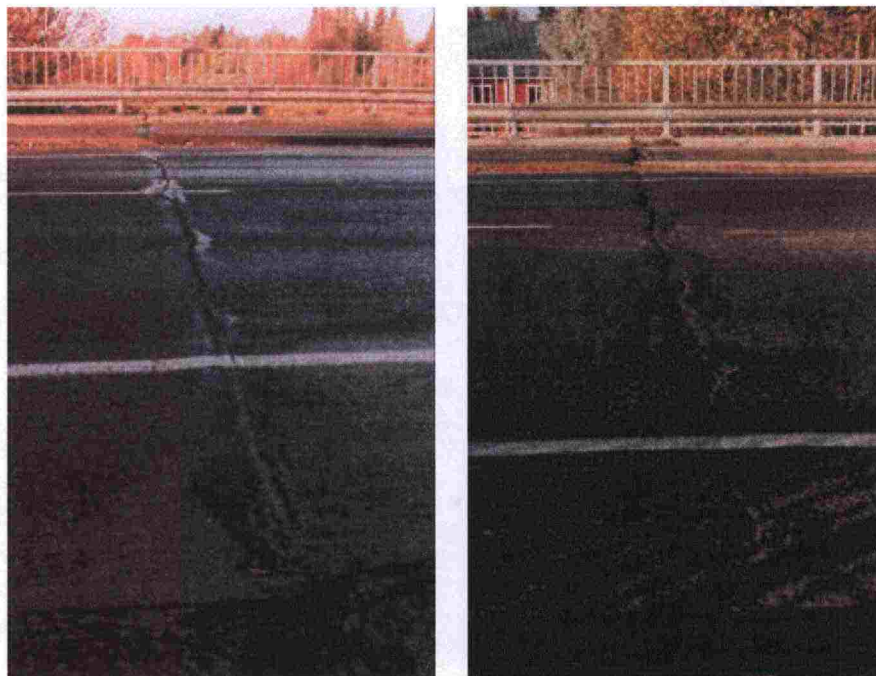
Kuva 3.2 Oulaistenkosken sillan päällysteen saumaukset.

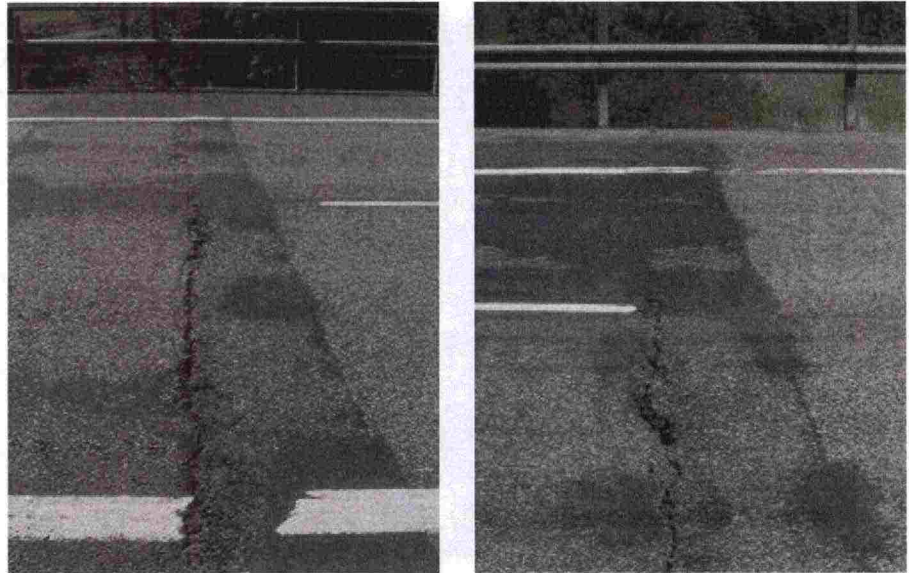
- Asfaltti on rikki molemmilla maatuilla (kuva 3.3). Rikkinäisten alueitten leveydet ovat 0,9 m ja 8,5 m sekä molempien alueiden pituus n. 0,13 m. Asfaltin halkeamat ovat molemmilla maatuilla noin 0,4 m päässä päätypalkin ja penkereen rajakohdasta.
- Asfalttiin ei ole tehty saumauksia. Asfalttia on paikattu noin 2 m matkalla molemmilla maatuilla.
- Reunapalkin saumauksista toisen maantuen saumat ovat ehjät ja toisen vuotavat (kuva 3.4).

Kuva 3.3 Päällyste kannen päissä.

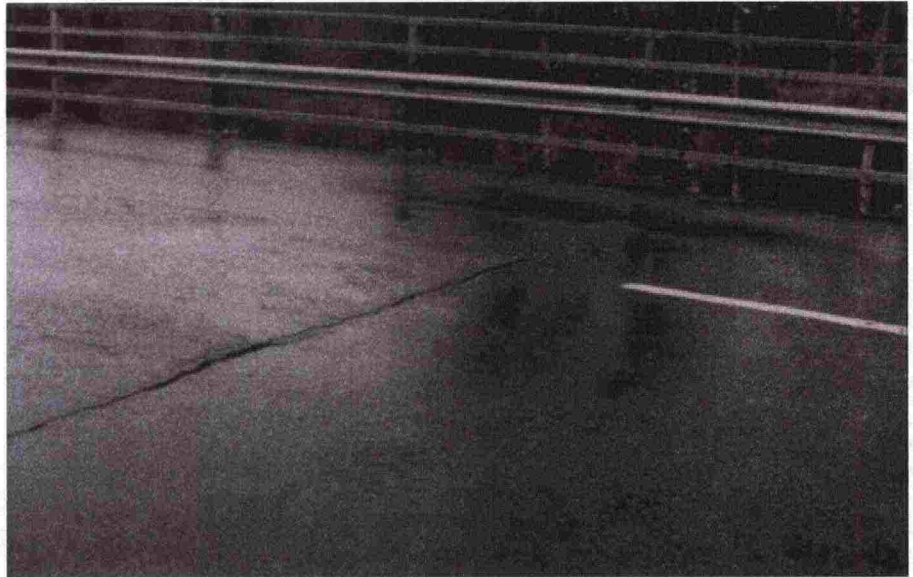
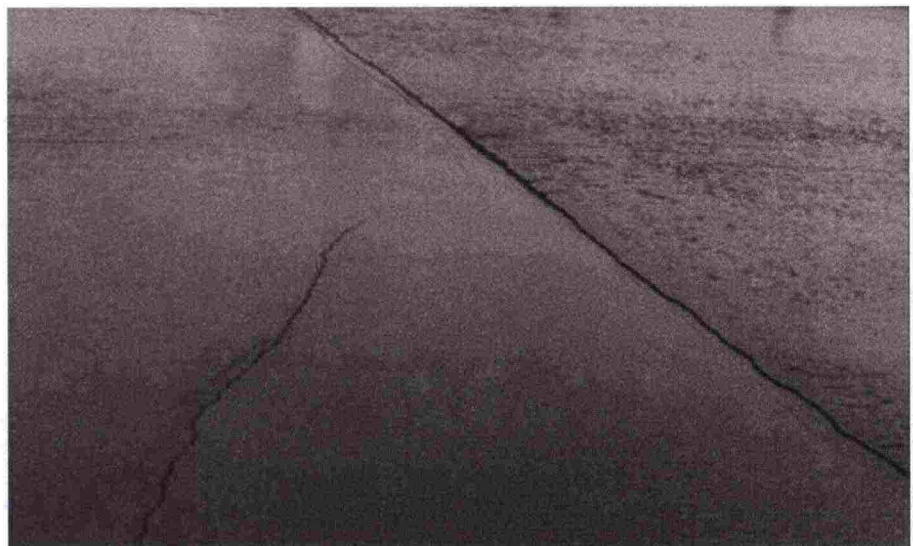
Kuva 3.5 Sanginsuun sillan päällyste.

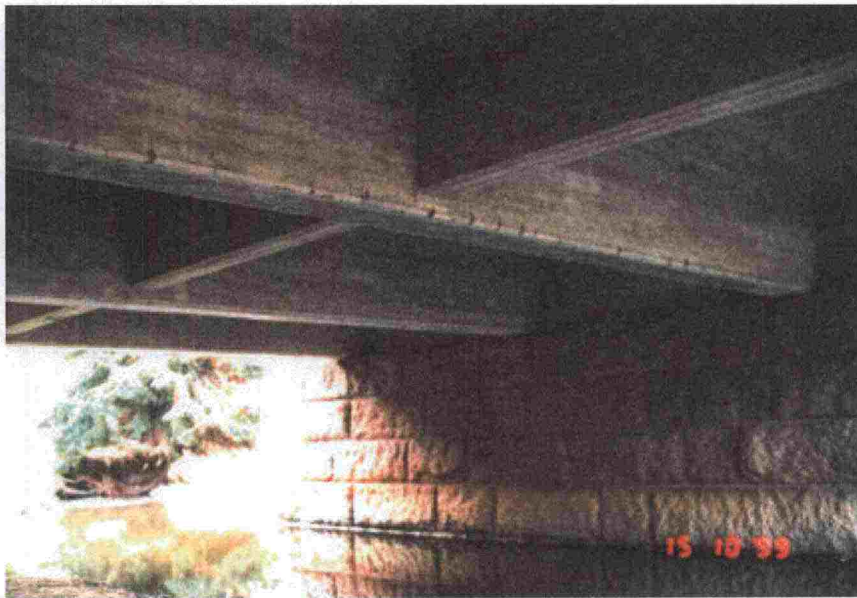
Teräslevyt olivat kiinni alustassaan kolmen pääkannattajan osalta ainakin puolen jänteen pituudelta. Vasaralla koputeltaessa havaittiin toisessa keskimmäisistä palkeista kaksi aluetta, joissa levy oli irti alustastaan noin 0,15 x 0,20 metrin alueelta. Samassa pääkannattajassa jänteen keskikohdalla oli kahden metrin pituinen vaakahalkeama alimpien pääterästen kohdalla. Palkissa oli myös alareunasta lähtevää pystyhalkeilua.

Kuva 5.1 Bembölen sillan palkisto.

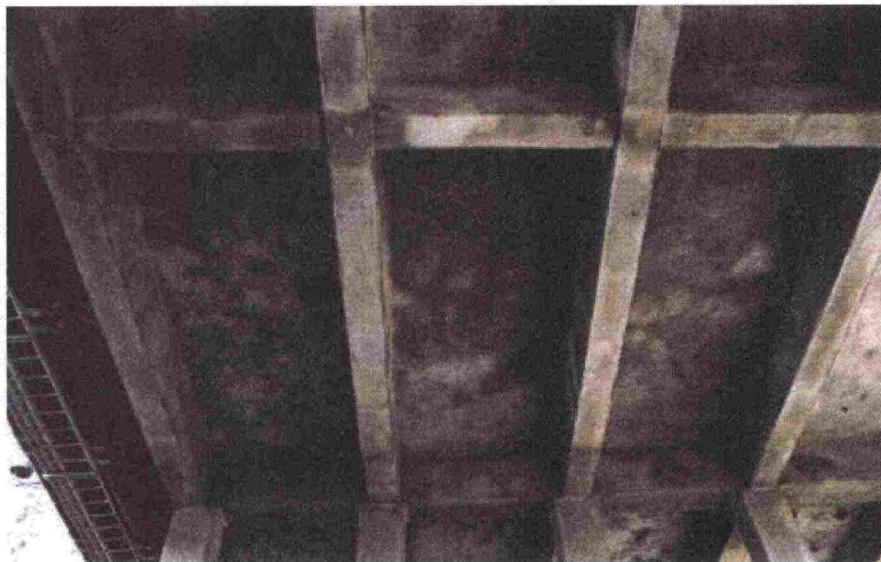
Tarkastuksen tulokset			
<p>Teräslevyt olivat kiinni alustassaan. Ruiskubetonipinnoituksessa ei havaittu levyjen irtoamista ilmentäviä halkeamia. Pistokoemaisessa vasaroinnissa havaittiin yksi alue, jossa levy oli irti alustastaan noin 0,2 x 0,3 metrin alueelta (kuva 5.3b). Virhe johtunee paikallisesti epäonnistuneesta injektoinnista, johon vieressä sijainneella venymäliuskan piikkauskohdalla on voinut olla vaikutusta. Koska alue on keskellä levyä, virheellä ei ole merkittävää vaikutusta koko levyn irtoamisherkkyyteen. Korroosiota teräslevyissä ei havaittu.</p>

Kuva 5.3a Äänekosken sillan palkistoa.

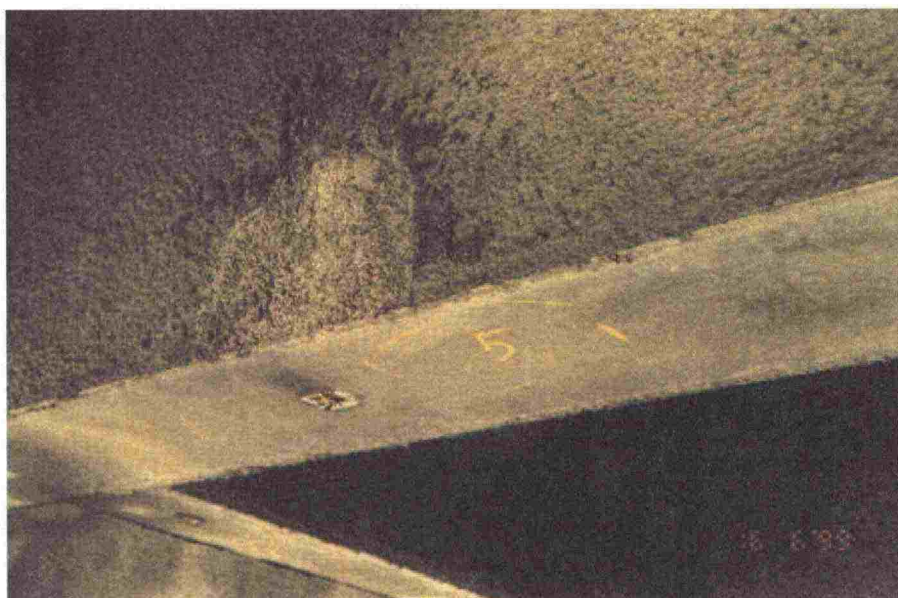
Kuva 5.3b Teräslevy irti alustasta.

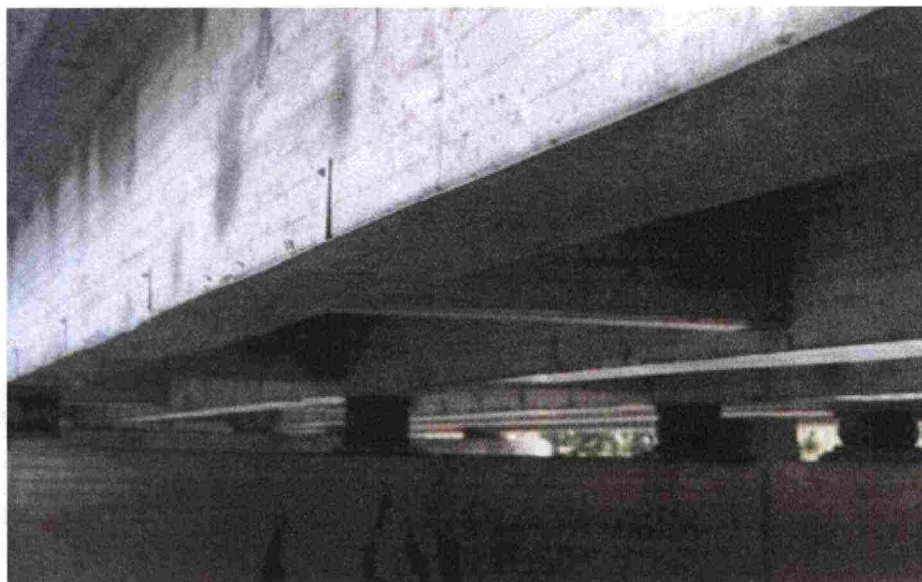
Kuva 5.4a Kuivajoen sillan palkistoa.

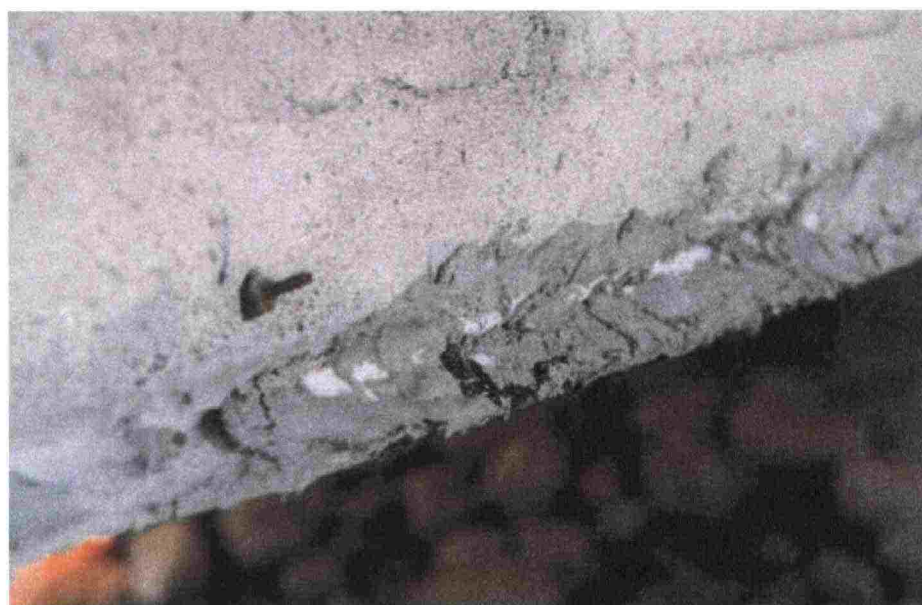
Kuva 5.4b Sulkuainetta levyn ruosteisessa reunassa.

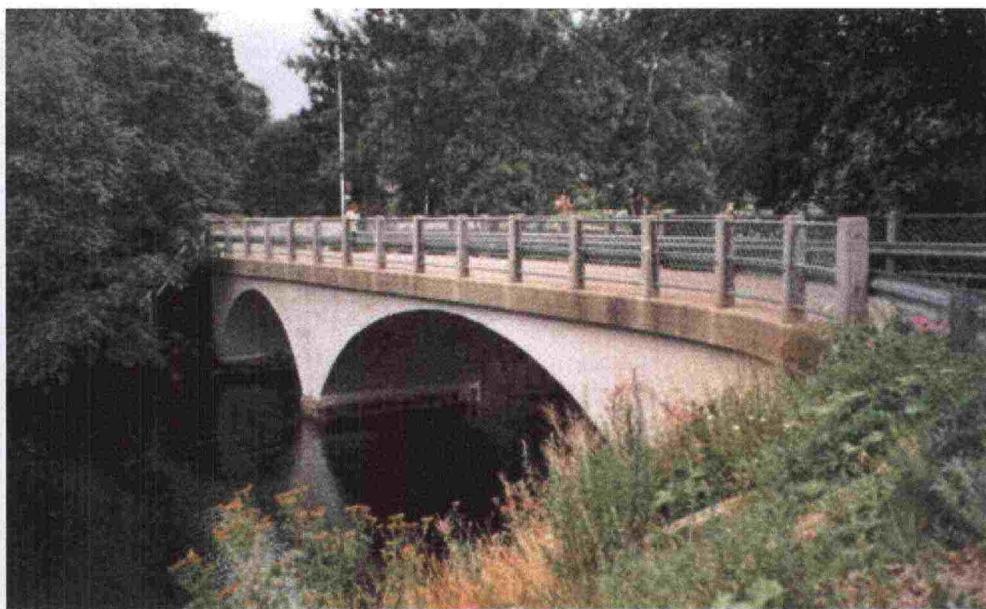
- Tarkastetut pinnoitukset on tehty vuosina 1991 – 1995.
- Väri on luonnollinen betonin harmaa.
- Levitetty sekä ruiskuttamalla että harjaamalla. Harjaus on parempi – saadaan paksumpi suojaava kerros ja huokoset täyttyvät.
- Joitakin paikallisia irtoamakohtia – syinä paikoin puutteellinen esikäsitely, liikuntasaumasta valuva vesi, liian ohut pinnoitekalvo tai avoimeksi jääneet huokoset.
- Takuutyönä korjattu kohde on jäänyt läiskäiseksi.
- Kahdessa kohteessa elementtisillan reunapalkkien ja siipimuurien sivupinnoissa oli suolarasituksesta johtuvaa rapautumaa, mikä on materiaalinvalintavirhe ko. kohteeseen.
- Hyvin tehtynä oikeassa paikassa luotettava ja toimiva tuote. Ei sovellu suolarasitettuun pintaan.

Kuva 6.1 Verlan silta, Thoroseal 200.

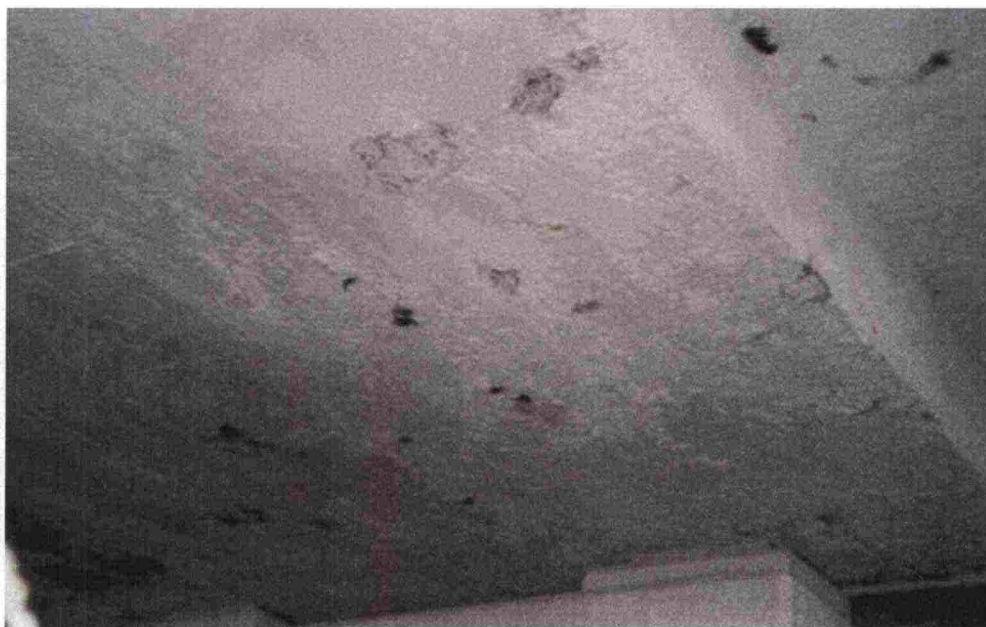
- Tarkastetut pinnoitukset on tehty vuosina 1990 – 1993.
- Värisävy on yleensä vaalean harmaa, yhdessä kohteessa vihreä. (14 värisävyä saatavana.)
- Vihreä pinta on liituuntunut, mikä vaalentaa selvästi alkuperäistä värisävyä.
- Kiinnipysyvyys on yleensä erittäin hyvä.
- Jonkin verran oli pieniä irtoamakohtia, joissa irronneessa pinnoitteessa oli kiinni rapautunutta betonia, eli murtuminen oli tapahtunut betonista. Syynä on pinnoitteen alle päässyt tai jo työn aikana jäänyt kosteus.

Kuva 6.2 Pinnoitteen irtaamakohtia kannen alapinnassa, Decadex (Teh-
taanmäen ylikulku- ja risteyssilta).

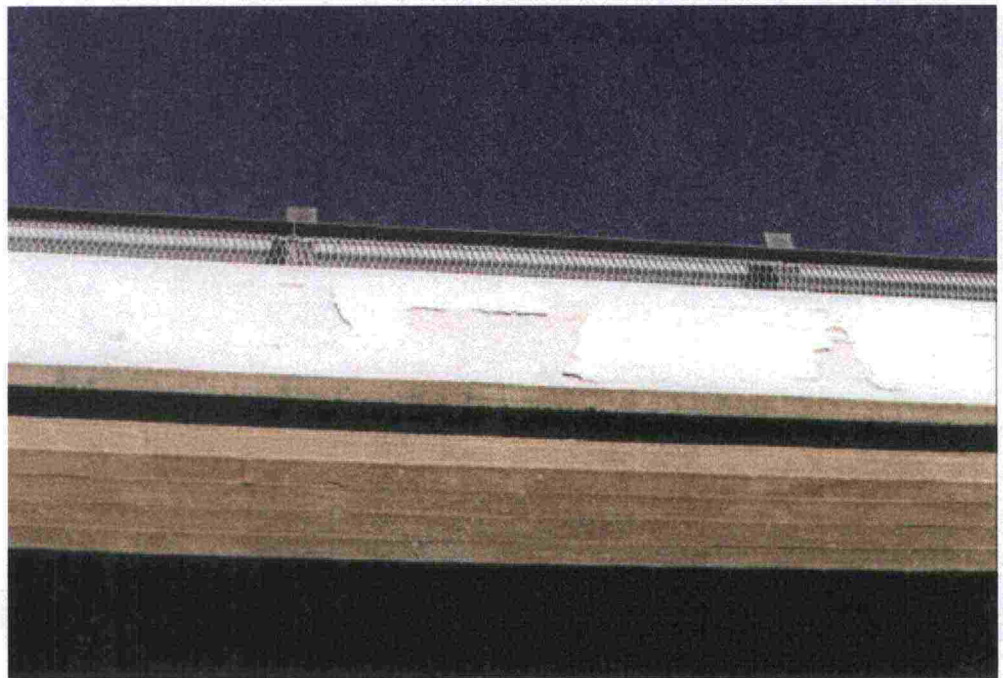
- Toisissa reunapalkeissa pinnoite oli aivan hyvä, toisissa esiintyi paikoin pienehköä irtoamista, hilseilyä ja halkeilua.
- Pienet halkeamat olivat alumiinisten surrilankojen kohdalla.
- Yksi pieni irtoama oli muovivälikkeen kohdalla.
- Yhdessä reunapalkissa olleiden useampien irtoamakohtien syynä lienee puutteellinen esikäsitely.

Kuva 6.3 Pinnoitteen irtoamia reunapalkissa, Semppe (Haapalan risteyssilta).

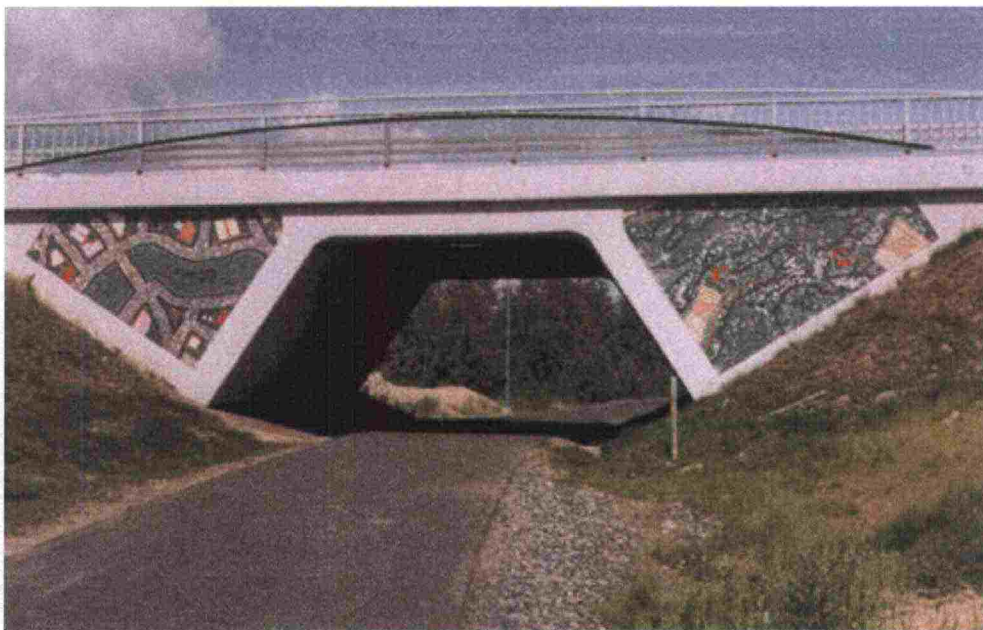
- Tarkastetut pinnoitukset on tehty vuosina 1995 – 1996.
- Väri on vaalean harmaa tai lähes valkoinen.
- Huokoset ovat jääneet avoimiksi.
- Reunapalkeissa oli paikoin yksittäisiä irtoamakohtia ja siipimuurien yläpinnoissa jonkin verran irtoamia. Osasyynä on pintoja pitkin valuva vesi, jota pinnoite ei ilmeisesti kovin hyvin kestä.
- Yleisilme oli siisti, väri oli tasainen ja peittävä.

Kuva 6.4 Pajuharjun alikulkukäytävä, CT-108 sementtiväri.

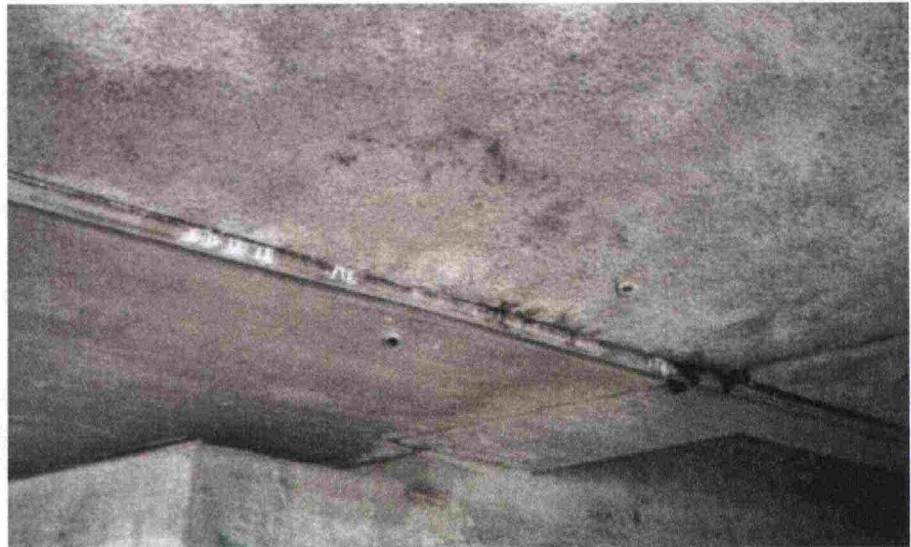
Kuva 7.11 Sauman vuotava kohta.

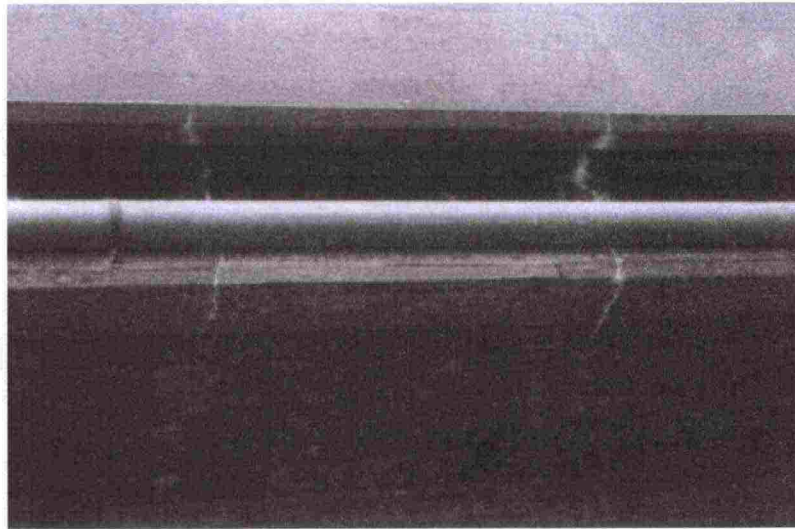
Kuva 7.30 Halkeamat.

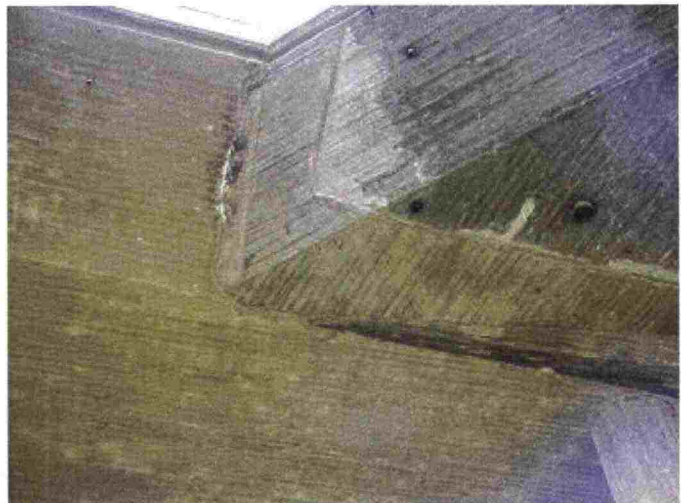
c) vaurioitunut sauma (mustat viivat ovat sähköjohtoja)

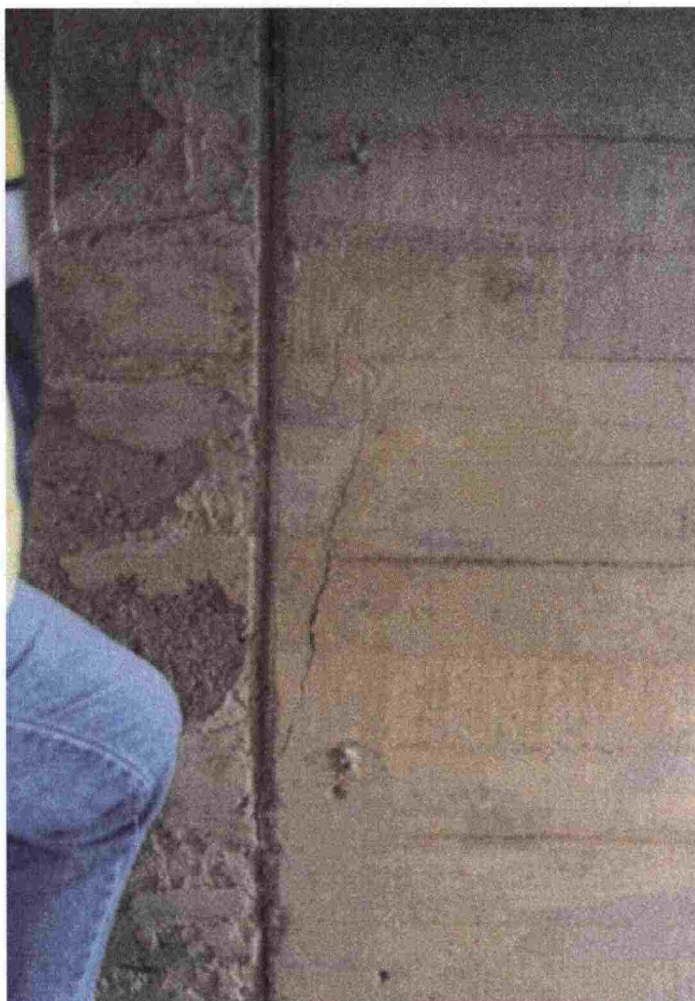
Kuva 7.38 Maatuen sauman halkeama.

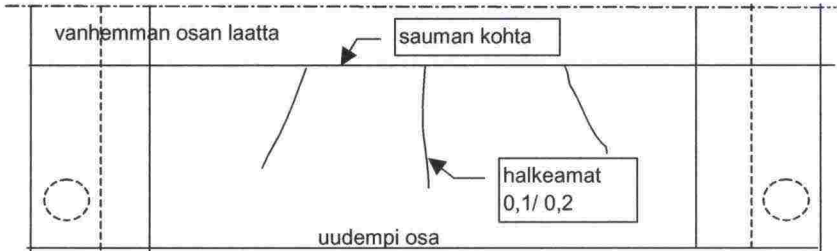
Sillan kansilaatan alapinnassa saumasta alkavat poikittaiset 1,5- 2 m pituiset 0,2-halkeamat 1/4 pisteissä. Reunimmaiset halkeamat ovat n.30 asteen kulmassa. Saumat tai halkeamat eivät ole vuotaneet.

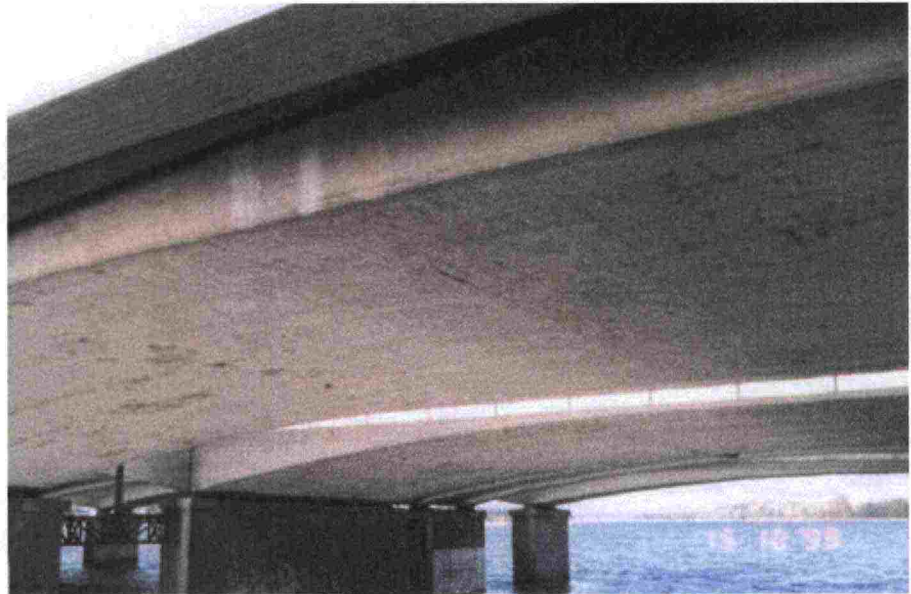
Kuva 7.47 Eteläisen sillan halkeilua.
